UNIVERSIDADE FEDERAL DE SANTA CATARINA –UFSC-
BRASIL
PROGRAMA DE PÓS-GRADUAÇÃO EM ARQUITETURA E
URBANISMO- PósARQ

**TÉCNICA DE RESTAURO EM
PINTURA MURAL**
Estudo de caso: Sala do Telégrafo –
Palácio Cruz e Sousa

Tese submetida ao Programa de
Pós-Graduação em Arquitetura e
Urbanismo (PósARQ) da
Universidade Federal de Santa
Catarina para obtenção do Grau de
Doutora em Arquitetura e
Urbanismo.

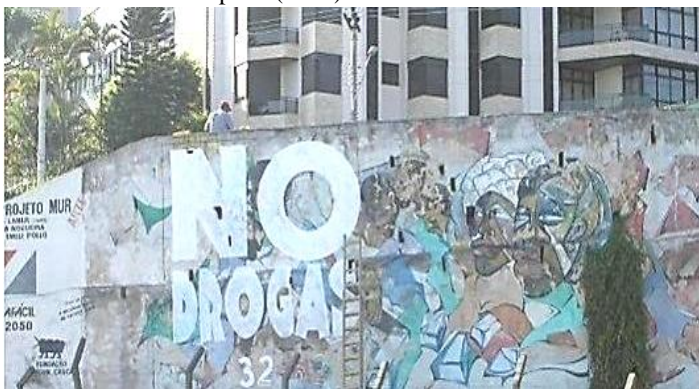
Figura 02- Deterioração da pintura mural -Projeto MURARTE- via pública Beira-Mar Norte –Florianópolis (2011)

Com o intuito de entender o estado de deterioração e o que poderia ser feito para recuperar o mural, dei início a minha pesquisa sobre a técnica artística; a pintura mural. Assim, observei que a pintura mural é susceptível à deterioração pela ação de fatores físicos, químicos, ambientais e antrópica, que alteram seu estado de conservação ao favorecer microclimas propícios à proliferação de microrganismos, como também provocam alterações, a curto prazo: craquelês, rupturas, desagregação das argamassas de cal, desprendimentos na camada pictórica. Já, a longo prazo, perdas e até seu desaparecimento. O fator contribuinte mais agravante é a ação antrópica, que, à maioria, intervém negativamente ao substituir o reboco nas edificações; ao sobrepor com camadas de pintura, ao utilizar materiais não compatíveis.

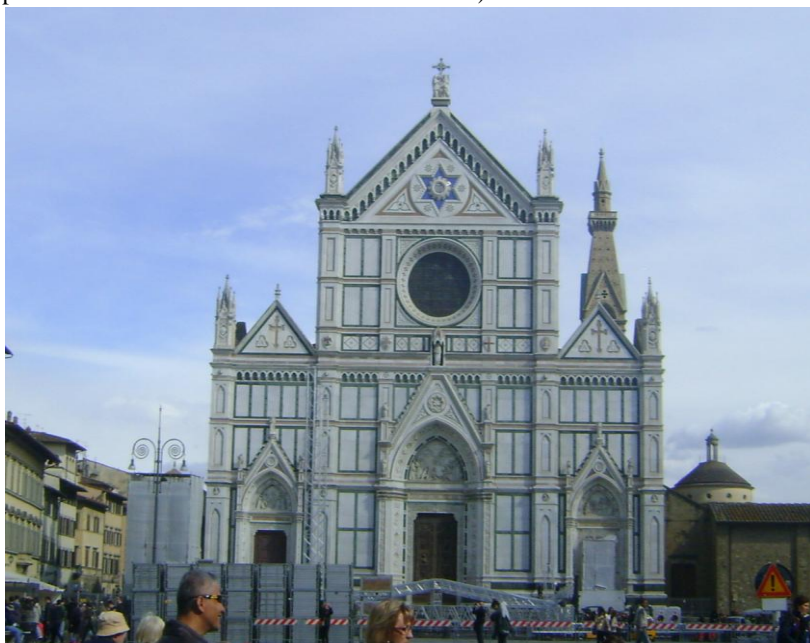
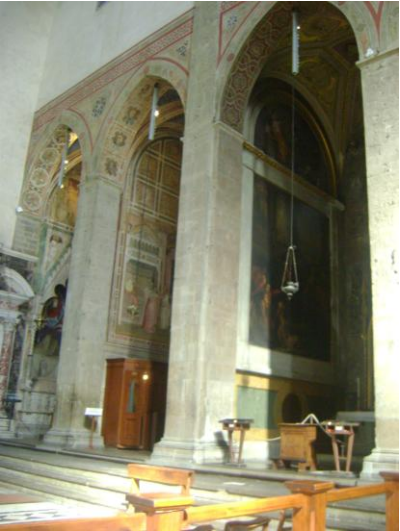
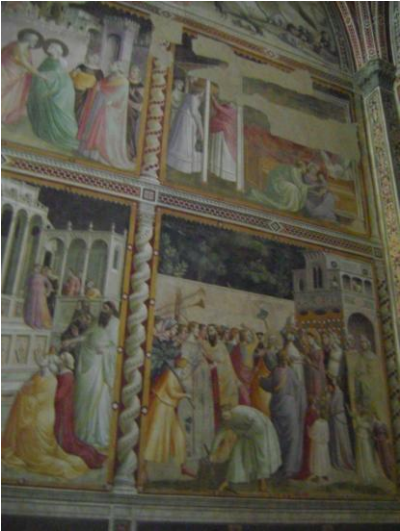
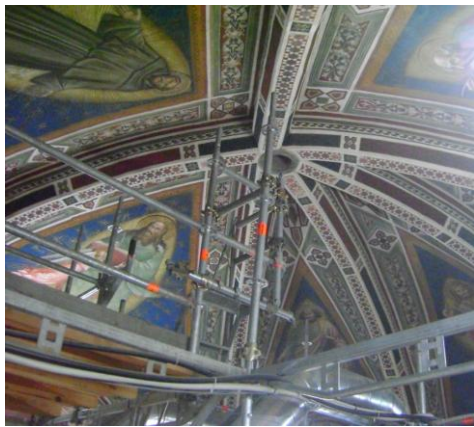
Figura 39- Conjunto de imagens da restauração dos afrescos - Basílica di Santa Croce- Florença- Itália (Em destaque – critério de restauo adotado, permanência da lacuna e tratamento da fissura.)

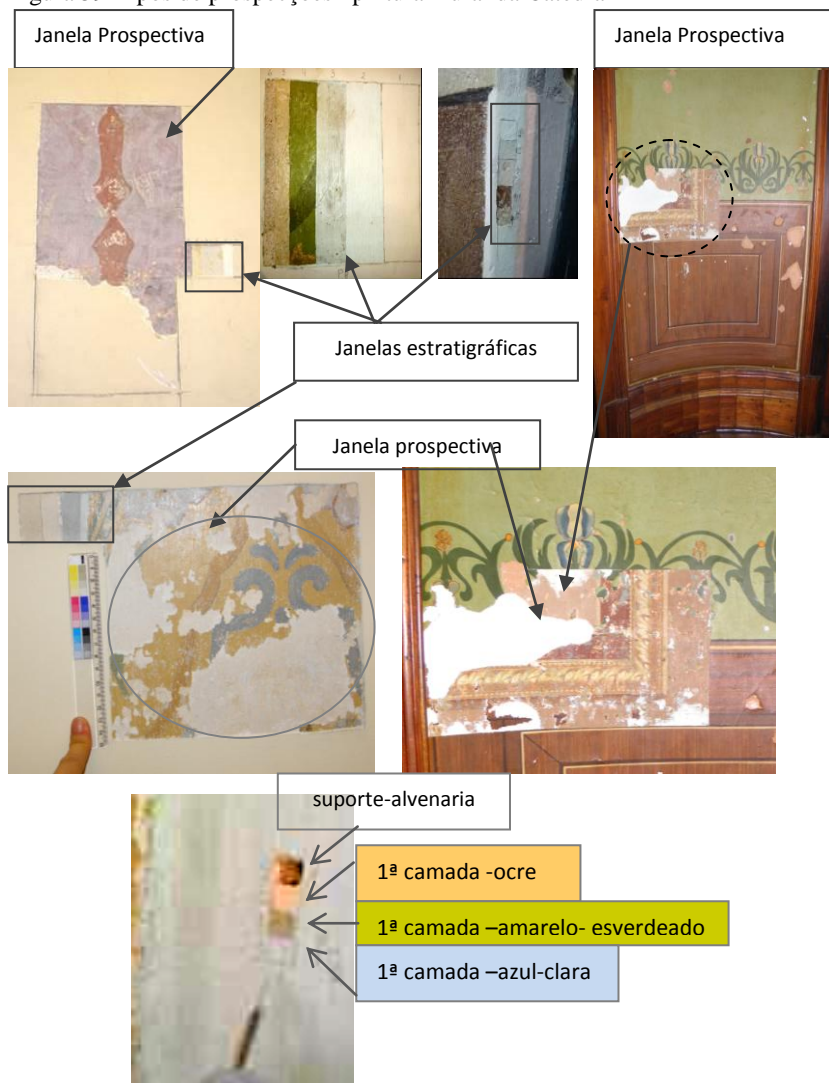
Figura 59-Tipos de prospecções– pintura mural da Catedral

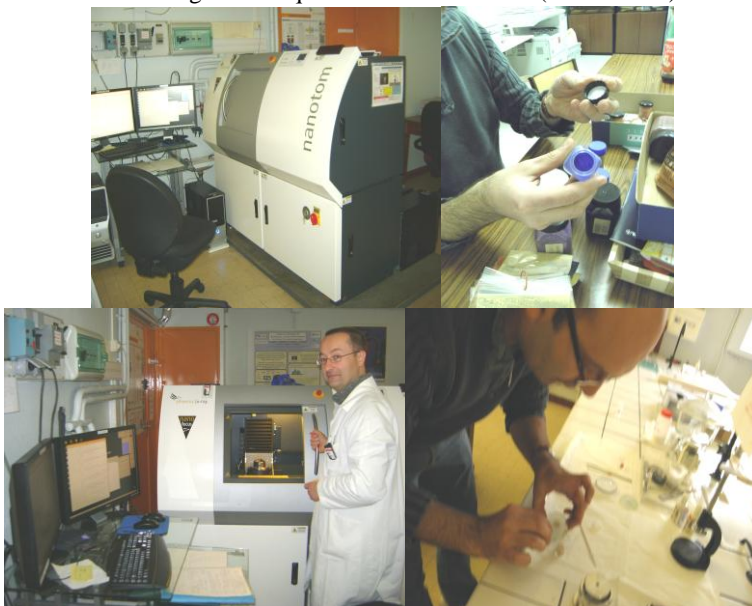
Figura 66 - Imagens da análise RAMAN do pigmento azul da Capela das Dores. Responsável procedimentos - Laboratory GENERIC – ENSMSE- Saint-Étienne - France: Engenheire químico -Marc Doumas (21/11/2010)

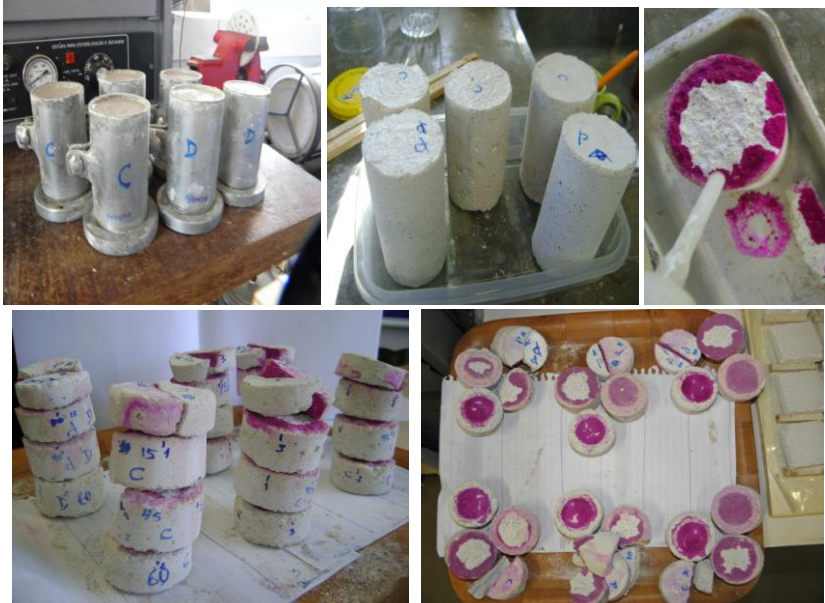
Figura 75- Confeção dos corpos de prova e representação da carbonatação das argamassas - Lab Restauro ARQ/UFSC

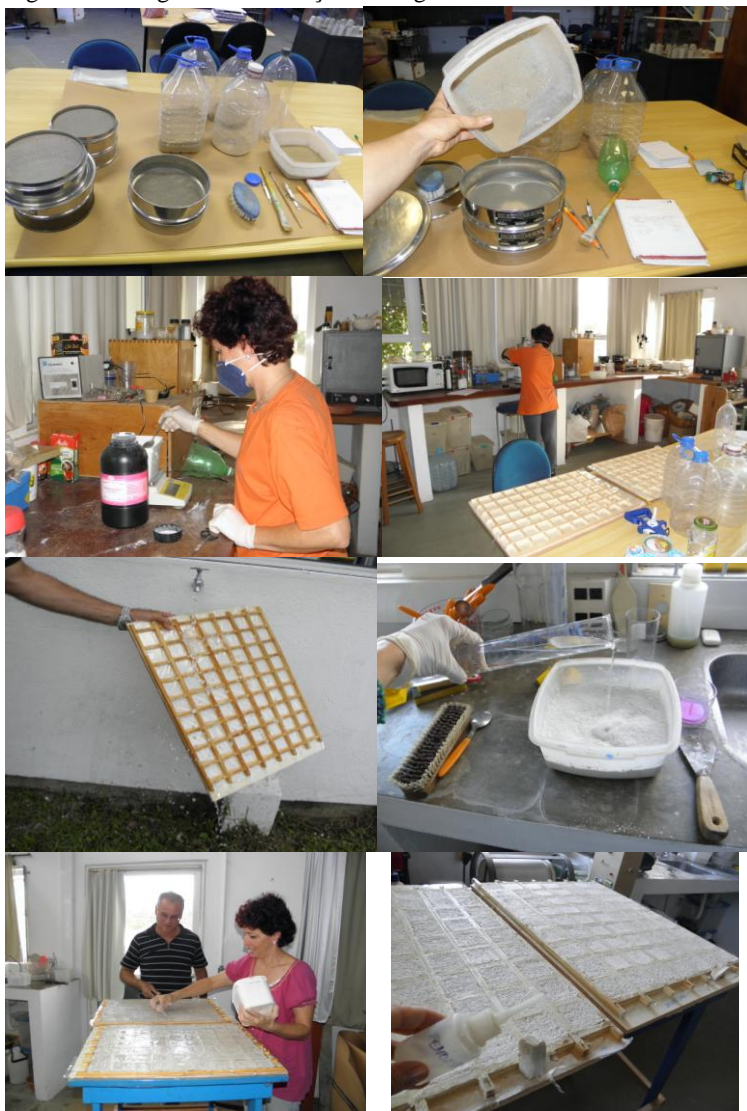
Figura 78- Imagens da colocação das argamassas nos tabuleiros

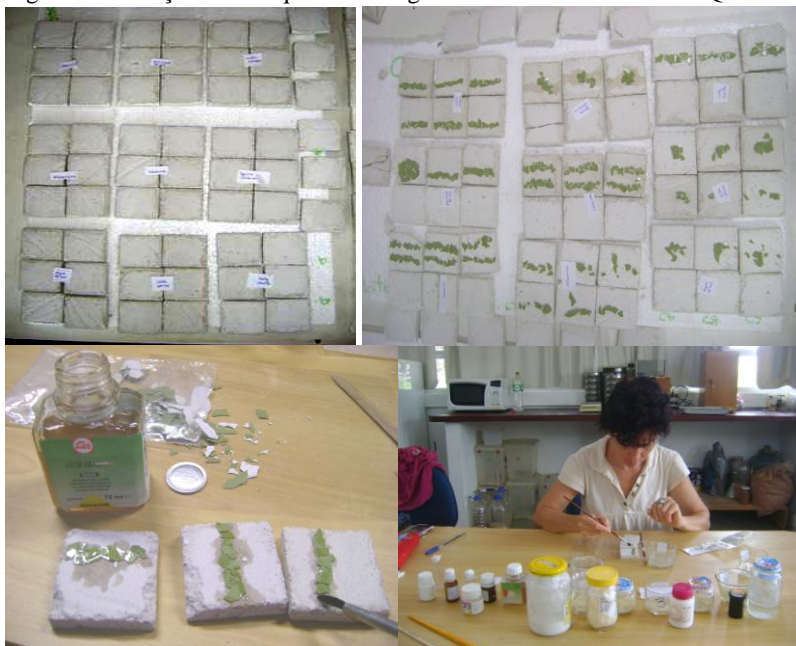
Figura 80- Fixação dos craquelês nas argamassas- Lab Restauro-/ARQ /UFSC

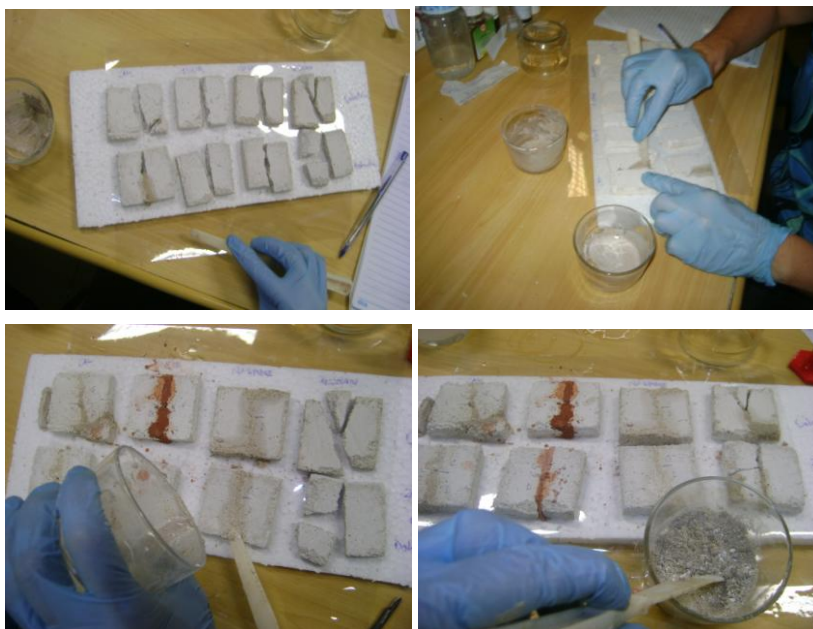
Figura 81- Preenchimento das fissuras com as diversas argamassas - Lab Restauro-/ARQ /UFSC

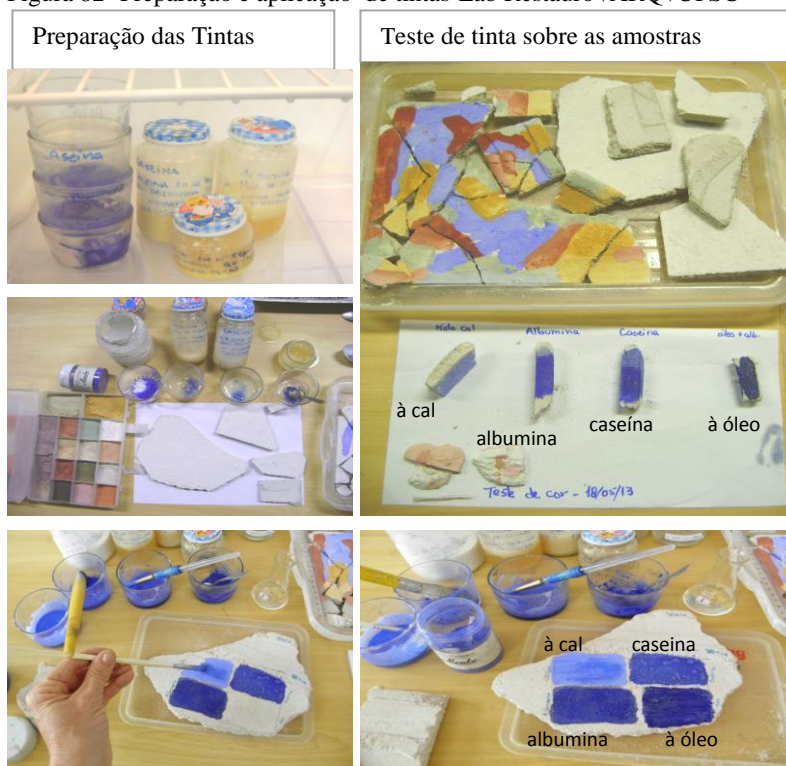
Figura 82- Preparação e aplicação de tintas-Lab Restauro-/ARQ /UFSC

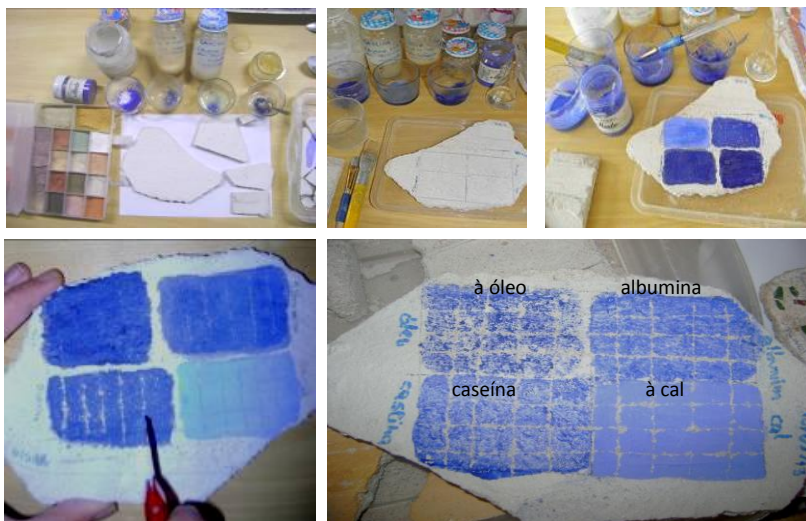
Figura 84 - Simulação de craquelês em desprendimento, no Lab Restauro-/ARQ /UFSC conforme a Norma Técnica - ASTM D 3359 (Anexo B).

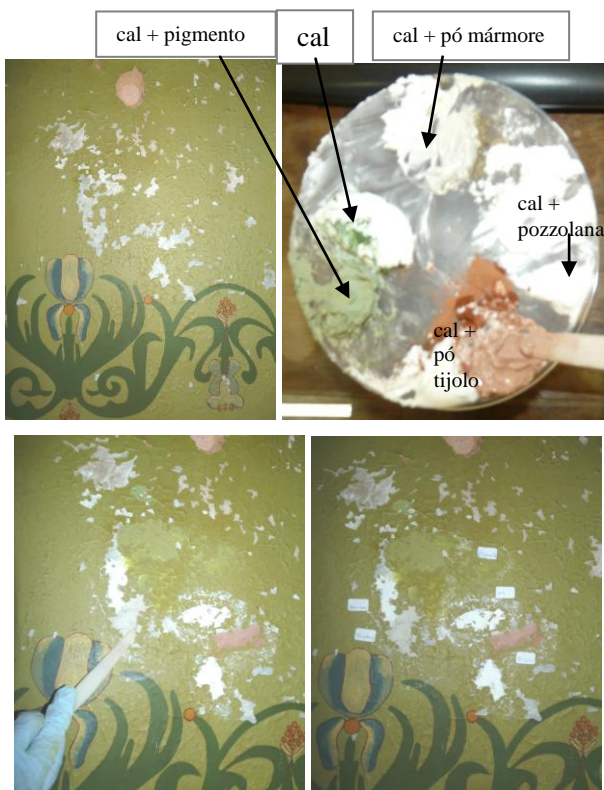
Figura 89- Aplicação das massas de nivelamento nas fissuras (cal pura/ cal + pó de tijolo/ cal + pó de mármore / cal + pozzolana/ cal + pigmento)- – Sala do Telégradfo - Palácio Cruz e Sousa

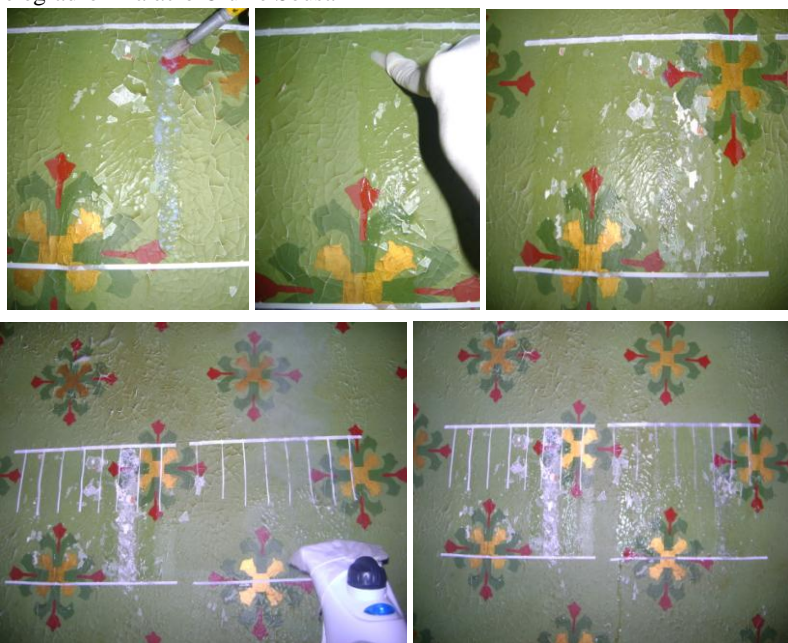
Figura 90- Teste dos fixadores para consolidação dos craquelês – Sala do Telégradfo - Palácio Cruz e Sousa
